### ANCLA CAMISA REFORZADA

#### CARACTERÍSTICAS:

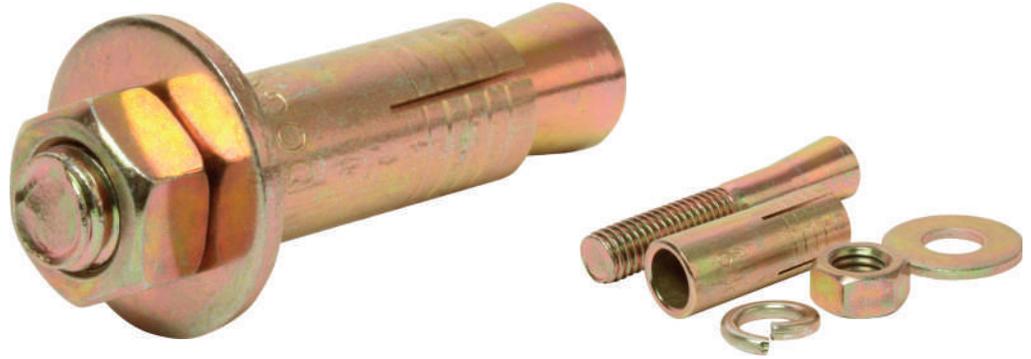
- Largo de camisa: 29,20mm
- Diámetro de camisa externa: 8,47mm
- Capacidad de carga: 780kg
- Uso pesado
- Acabado tropicalizado
- Se surten ensambladas
- Camisa corta de grueso calibre
- Cuerdas expuestas proporcionan ágil montaje horizontal en paredes

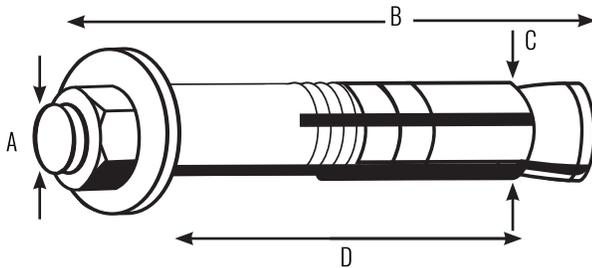
#### NOMENCLATURA

### 1/4" - 20 x 2-1/4"

(A)	Hilos por pulgada	(B)
Diámetro nominal de rosca		Largo de ancla

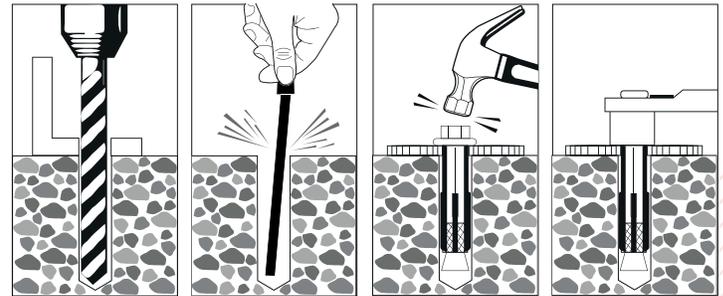
#### INSTALACIÓN DE PRODUCTO

1. Perfore con la broca indicada.

2. Limpie el orificio.

3. Coloque el ancla con martillo.

4. Ajuste con matraca ó llave.
